## 車両状態証明書

Vehicle Condition Sheet

販売店名 福岡トヨタ自動車㈱  
証明書発行日 令和6年02月09日  
証明書番号 91031-002286-1  
車両検査日 令和6年02月09日  
検査委員No 91-0021  
車検有効期限 令和6年09月29日  
走行距離 34,529km

車種 Golf Touran  
グレード TDI Comfortline  
トランスミッション 6DSG  
ボディカラー ピュアホワイト  
初度登録年月日 令和1年09月30日  
型式 LDA-1TDFG  
車台番号 WVGZZZ1TZKW058120  
排気量 1,960cc  
乗車定員 7名  
保証書 あり(認定中古車保証)  
整備手帳 あり  
取扱説明書 あり  
主要装備

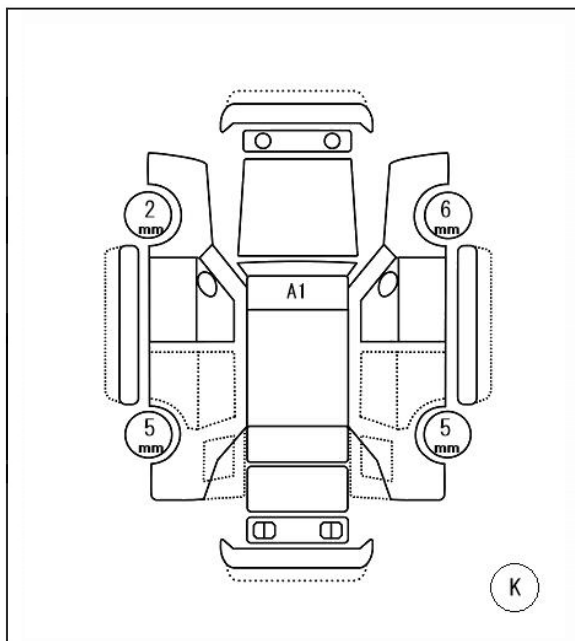
凹・曲 傷 変色 さび 腐食 修理跡 交換跡 割・穴  
U A P S C W XM T

備考 内装シミ、傷 バンパ下回り傷、ホイール傷  
ドアエッジ傷 ステップ傷 外装に1cm未満の損傷  
シートにシミ  
メッキモール・ルーフレールシミ
