# 車両状態証明書

Vehicle Condition Sheet

車種	up!
グレード	high up! 4Door
トランスミッション	5ASG
ボディカラー	トルネードレッド
初度登録年月日	平成29年07月27日
型式	DBA-AACHY
車台番号	WVWZZZAAZHD089185
排気量	990cc
乗車定員	4名
保証書	あり(認定中古車保証)
整備手帳	あり
取扱説明書	あり
主要装備

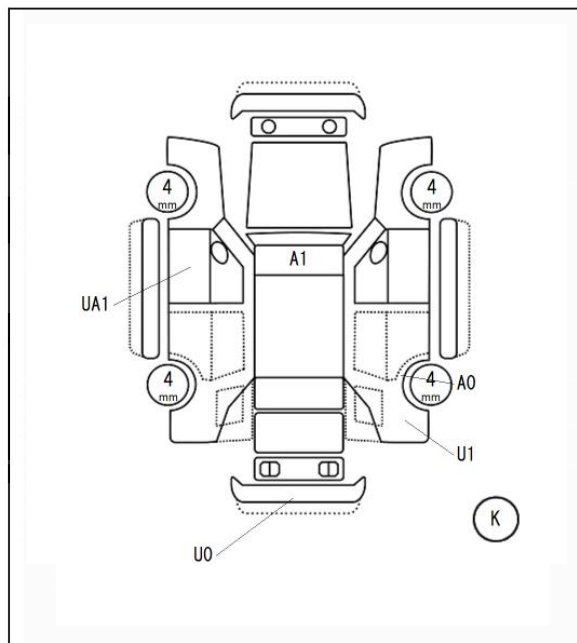
機能	★	整備・保証付き販売です
内装		
外装	★	目立つ損傷はありません
走行	★	実走行距離です
総合評価点		修復歴
4	無	査定協会が定める修復歴車ではありません

傷・凹み等が数カ所ある状態です

凹・曲 傷 変色 さび 腐食 修理跡 交換跡 割・穴  
 U A P S C W XM T

備考 シートにしわ 内装汚れ、傷 ホイール傷  
 ドアエッジ傷 外装に1cm未満の損傷
