車両状態証明書

Vehicle Condition Sheet

販売店名 福岡トヨタ自動車㈱
 証明書発行日 令和6年09月08日
 証明書番号 N91031-000105-2
 車両検査日 令和6年09月07日
 検査委員No 91-0021
 車検有効期限 令和7年02月27日
 走行距離 37,234km

車種 Tiguan
 グレード TSI Highline
 トランスミッション 6DSG
 ボディカラー ピュアホワイト
 初度登録年月日 平成30年02月28日
 型式 ABA-5NCZE
 車台番号 WVGZZZ5NZJW362343
 排気量 1,390cc
 乗車定員 5名
 保証書 あり(認定中古車保証)
 整備手帳 あり
 取扱説明書 あり
 主要装備

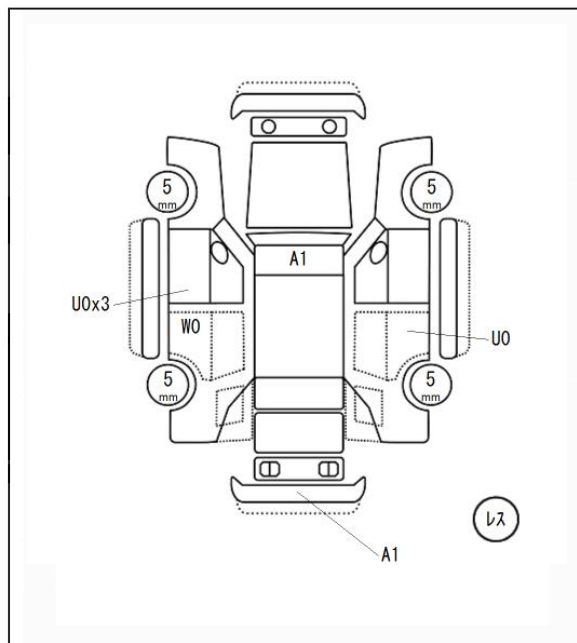
凹・曲 傷 変色 さび 腐食 修理跡 交換跡 割・穴
 U A P S C W XM T

備考 シートに汚れ 内装汚れ、傷 ホイール傷 外装擦り傷
 外装に1cm未満の損傷 ドアエッジ傷
 ムッキモールシム
 RrA/C吹き出し口破損
 ACCカバー破損
