車両状態証明書

Vehicle Condition Sheet

販売店名 ウエイズインポート横浜㈱
 証明書発行日 令和6年11月02日
 証明書番号 N038105-000056-1
 車両検査日 令和6年11月02日
 検査委員No 38-0062
 車検有効期限 --年--月--日
 走行距離 34,647km

車種 The Beetle
 グレード Design
 トランスミッション 7DSG
 ボディカラー ディープブラック PE
 初度登録年月日 平成29年04月28日
 型式 DBA-16CBZ
 車台番号 WWZZZ16ZHM609359
 排気量 1,190cc
 乗車定員 4名
 保証書 あり(認定中古車保証)
 整備手帳 あり
 取扱説明書 あり
 主要装備

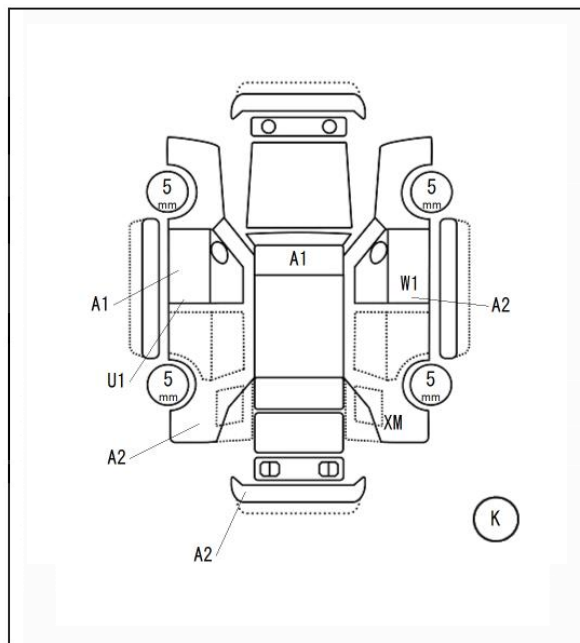
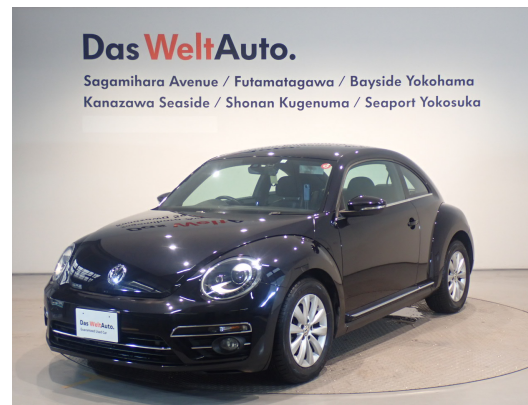
凹・曲 傷 変色 さび 腐食 修理跡 交換跡 割・穴
 U A P S C W XM T

備考 シートに汚れ、シミ、すれ 内装シミ、汚れ
 スポイラー下回り傷 ホイール傷 外装擦り傷
 ステップ傷 ドアエッジ傷 ヘッドライトくすみ
 外装に1cm未満の損傷
