車両状態証明書

Vehicle Condition Sheet

販売店名 ウエイズインポート横浜㈱
 証明書発行日 令和6年11月02日
 証明書番号 N038105-000056-1
 車両検査日 令和6年11月02日
 検査委員No 38-0062
 車検有効期限 --年--月--日
 走行距離 34,647km

車種 The Beetle
 グレード Design
 トランスミッション 7DSG
 ボディカラー ディープブラック PE
 初度登録年月日 平成29年04月28日
 型式 DBA-16CBZ
 車台番号 WWZZZ16ZHM609359
 排気量 1,190cc
 乗車定員 4名
 保証書 あり(認定中古車保証)
 整備手帳 あり
 取扱説明書 あり
 主要装備

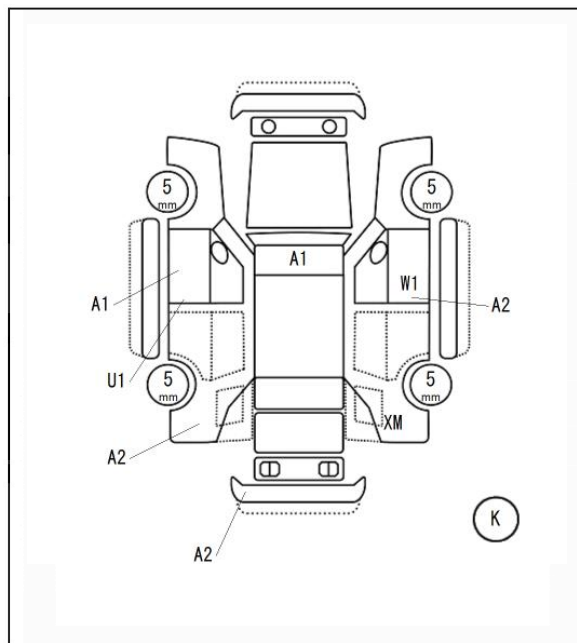
凹・曲 傷 変色 さび 腐食 修理跡 交換跡 割・穴
 U A P S C W XM T

備考 シートに汚れ、シミ、すれ 内装シミ、汚れ
 スポイラー下回り傷 ホイール傷 外装擦り傷
 ステップ傷 ドアエッジ傷 ヘッドライトくすみ
 外装に1cm未満の損傷
