車両状態証明書

Vehicle Condition Sheet

販売店名 Volkswagen 東岐阜
 証明書発行日 令和6年04月25日
 証明書番号 N54011-000175
 車両検査日 令和6年04月25日
 検査委員No 54-9007
 車検有効期限 令和6年10月25日
 走行距離 62,687km

車種 Golf Variant
 グレード TSI Comfortline
 トランスミッション 7DSG
 ボディカラー ディープブラック PE
 初度登録年月日 平成29年10月26日
 型式 DBA-AUCJZ
 車台番号 WVVZZAUZHP787944
 排気量 1,190cc
 乗車定員 5名
 保証書 あり(認定中古車保証)
 整備手帳 あり
 取扱説明書 あり
 主要装備

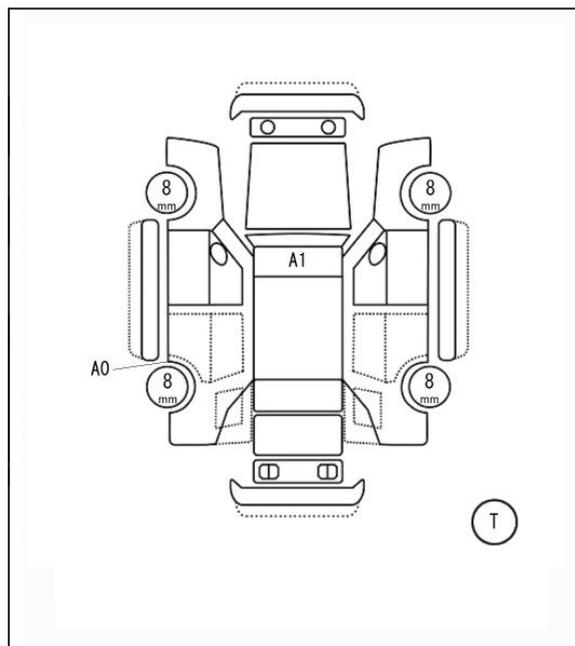
凹・曲 傷 変色 さび 腐食 修理跡 交換跡 割・穴
 U A P S C W XM T

備考 内装傷 シートにすれ 外装擦り傷 ステップ傷
 ドアエッジ傷 外装に1cm未満の損傷
 外装メッキ類くすみ ステップのり跡
 外装にうすい線傷
