車両状態証明書

Vehicle Condition Sheet

| 車種 | T-Roc |
| グレード | TDI Style Design Package |

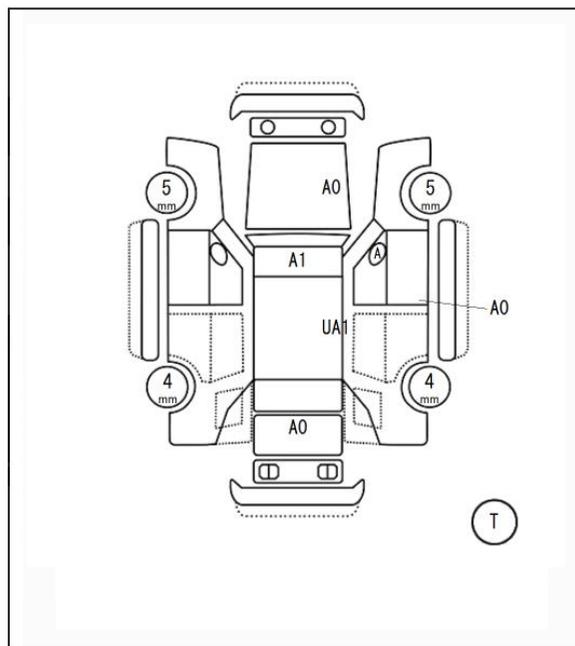
小さな傷・凹み、軽微な補修跡がある状態です

凹・曲 傷 変色 さび 腐食 修理跡 交換跡 割・穴
 U A P S C W XM T

備考 サイドバイザー ドライブレコーダー前後
 外装擦り傷 ステップ傷 ドアエッジ傷 内装汚れ
 外装に1cm未満の損傷 シートに汚れ、すれ
