車両状態証明書

Vehicle Condition Sheet

販売店名 ウエイズインポート横浜㈱
 証明書発行日 令和6年10月08日
 証明書番号 N038105-000019
 車両検査日 令和6年10月08日
 検査委員No 38-0062
 車検有効期限 令和7年08月30日
 走行距離 43,348km

車種	Passat
グレード	TDI Highline
トランスミッション	6DSG
ボディカラー	マンガングレーM
初度登録年月日	平成30年08月31日
型式	LDA-3CDFC
車台番号	WWZZZ3CZJE128871
排気量	1,960cc
乗車定員	5名
保証書	あり(認定中古車保証)
整備手帳	あり
取扱説明書	あり
主要装備

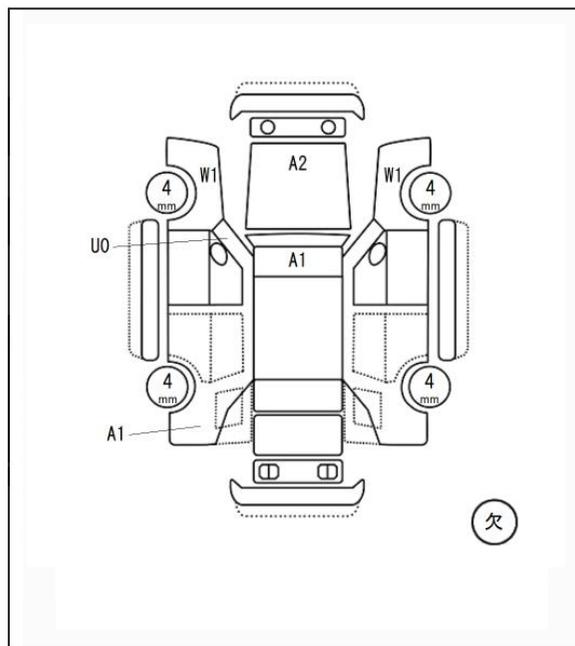
傷・凹み等が数カ所ある状態です

凹・曲 傷 変色 さび 腐食 修理跡 交換跡 割・穴
 U A P S C W XM T

備考 下回りさび ドアエッジ傷 外装に1cm未満の損傷
 ステップ傷 外装擦り傷 内装汚れ
 シートにすれ、しわ、へたり
 運転席ステップ凹み
