車両状態証明書

Vehicle Condition Sheet

販売店名 ウエイズインポート横浜㈱
 証明書発行日 令和6年11月16日
 証明書番号 N038105-000079
 車両検査日 令和6年11月16日
 検査委員No 38-0062
 車検有効期限 --年--月--日
 走行距離 27,717km

車種 Polo
 グレード 40th Edition
 トランスミッション 7DSG
 ボディカラー サンセットレッドM
 初度登録年月日 平成27年11月20日
 型式 DBA-6RCJZ
 車台番号 WVVZZZ6RZGU018609
 排気量 1,190cc
 乗車定員 5名
 保証書 あり(認定中古車保証)
 整備手帳 あり
 取扱説明書 あり
 主要装備

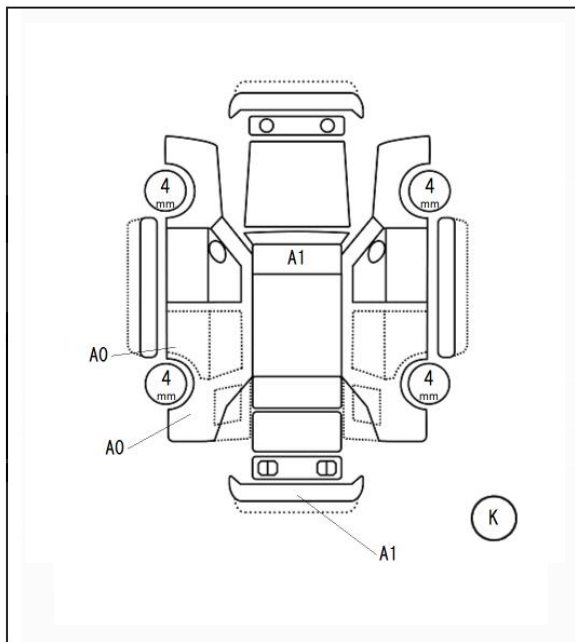
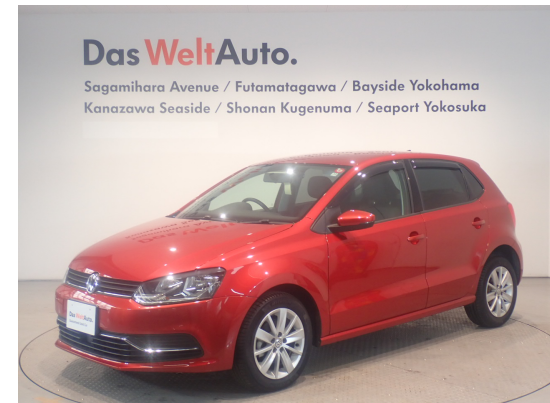
小さな傷・凹み、軽微な補修跡がある状態です

凹・曲 傷 変色 さび 腐食 修理跡 交換跡 割・穴
 U A P S C W XM T

備考 シートに汚れ、シミ、すれ 内装シミ、汚れ
 ホイール傷 外装擦り傷 ステップ傷 ドアエッジ傷
 外装に1cm未満の損傷
