# 車両状態証明書

Vehicle Condition Sheet

車種 Golf  
 グレード GTI Performance  
 トランスミッション 7DSG  
 ボディカラー ピュアホワイト  
 初度登録年月日 令和2年09月23日  
 型式 ABA-AUDLB  
 車台番号 WVVZZZAUZLW129342  
 排気量 1,980cc  
 乗車定員 5名  
 保証書 あり(認定中古車保証)  
 整備手帳 あり  
 取扱説明書 あり  
 主要装備

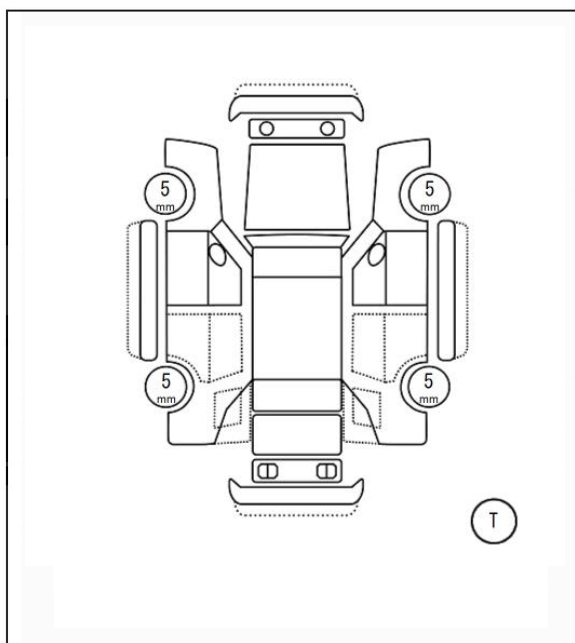
凹・曲 傷 変色 さび 腐食 修理跡 交換跡 割・穴  
 U A P S C W XM T

備考 225/35R19 PZERO  
 バンパ下回り傷 ホイール傷 ステップ傷 外装擦り傷  
 ドアエッジ傷 外装に1cm未満の損傷 シートにすれ  
 ステアリング擦れ 左リヤタイヤサイドウォールケズレ
