# 車両状態証明書

Vehicle Condition Sheet

販売店名 株式会社東邦アウトフロイデ  
 証明書発行日 令和6年01月30日  
 証明書番号 N74021-000099-1  
 車両検査日 令和6年01月30日  
 検査委員No 74-9004  
 車検有効期限 令和6年03月29日  
 走行距離 11,235km

車種 T-Cross  
 グレード TSI Active  
 トランスミッション 7DSG  
 ボディカラー ピュアホワイト  
 初度登録年月日 令和3年03月30日  
 型式 3BA-C1DKR  
 車台番号 WVGZZC1ZMY060760  
 排気量 990cc  
 乗車定員 5名  
 保証書 あり(認定中古車保証)  
 整備手帳 あり  
 取扱説明書 あり  
 主要装備

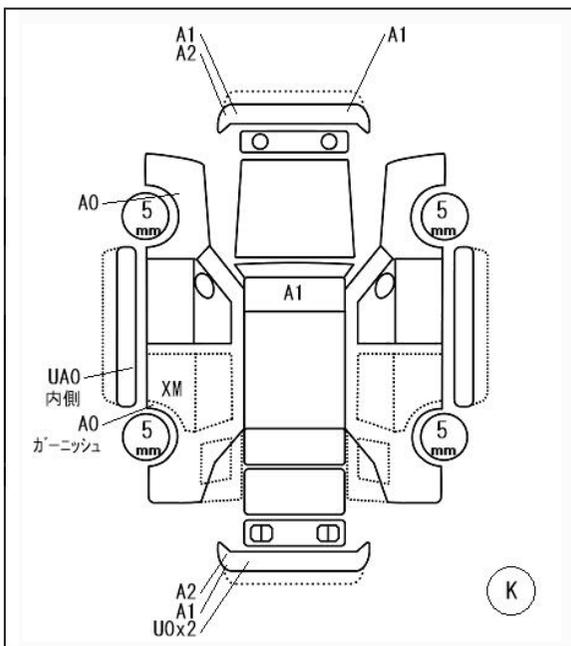
傷・凹み等が数カ所ある状態です

凹・曲 傷 変色 さび 腐食 修理跡 交換跡 割・穴  
 U A P S C W XM T

備考 外装擦り傷 外装に1cm未満の損傷 内装傷  
 ドアエッジ傷 バンパ下回り傷 下回り傷・凹み  
 ヘッドライト傷  
 左センターピラー塗料付着
