車両状態証明書

Vehicle Condition Sheet

販売店名 Volkswagen 東岐阜
 証明書発行日 令和6年03月15日
 証明書番号 N54011-000144
 車両検査日 令和6年03月15日
 検査委員No 54-9004
 車検有効期限 令和7年09月28日
 走行距離 56,200km

車種 The Beetle
 グレード Design
 トランスミッション 7DSG
 ボディカラー ディープブラックPE
 初度登録年月日 平成30年09月28日
 型式 DBA-16CBZ
 車台番号 WWZZZ16ZJM728273
 排気量 1,190cc
 乗車定員 4名
 保証書 あり(認定中古車保証)
 整備手帳 あり
 取扱説明書 あり
 主要装備

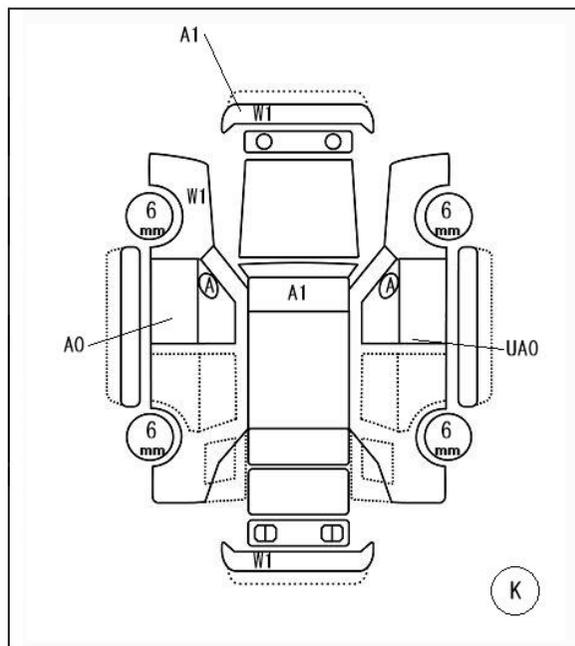
傷・凹み等が数カ所ある状態です

凹・曲 傷 変色 さび 腐食 修理跡 交換跡 割・穴
 U A P S C W XM T

備考 シートにすれ 内装傷 バンパ下回り傷 ホイール傷
 外装擦り傷・うすい線傷 ステップ傷 ドアエッジ傷
 外装に1cm未満の損傷
