# 車両状態証明書

Vehicle Condition Sheet

車種 Tiguan  
 グレード TSI R-Line  
 トランスミッション 6DSG  
 ボディカラー オリックスホワイトMoPE  
 初度登録年月日 令和1年05月24日  
 型式 ABA-5NCZD  
 車台番号 WVGZZZ5NZKW875249  
 排気量 1,390cc  
 乗車定員 5名  
 保証書 あり(認定中古車保証)  
 整備手帳 あり  
 取扱説明書 あり  
 主要装備

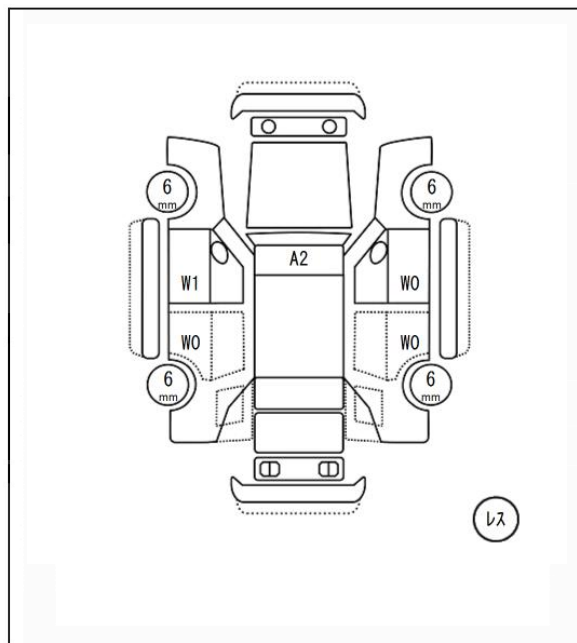
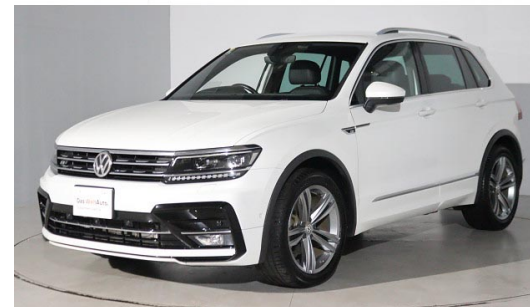
傷・凹み等が数カ所ある状態です

凹・曲 傷 変色 さび 腐食 修理跡 交換跡 割・穴  
 U A P S C W XM T

備考 内装傷 ホイール傷 外装に1cm未満の損傷  
 ドアエッジ傷 外装擦り傷  
 メッキモール・ルーフレールシミ
