車両状態証明書

Vehicle Condition Sheet

販売店名 フォルクスワーゲンジャパン販売㈱
 証明書発行日 令和6年09月16日
 証明書番号 N38090-000710
 車両検査日 令和6年09月16日
 検査委員No 38-0053
 車検有効期限 令和7年10月29日
 走行距離 59,605km

車種 Tiguan
 グレード TDI Highline 4MOTION
 トランスミッション 7DSG
 ボディカラー オリックスホワイトMoPE
 初度登録年月日 平成30年10月30日
 型式 LDA-5NDFGF
 車台番号 WVGZZZ5NZKW305704
 排気量 1,960cc
 乗車定員 5名
 保証書 あり(認定中古車保証)
 整備手帳 あり
 取扱説明書 あり
 主要装備

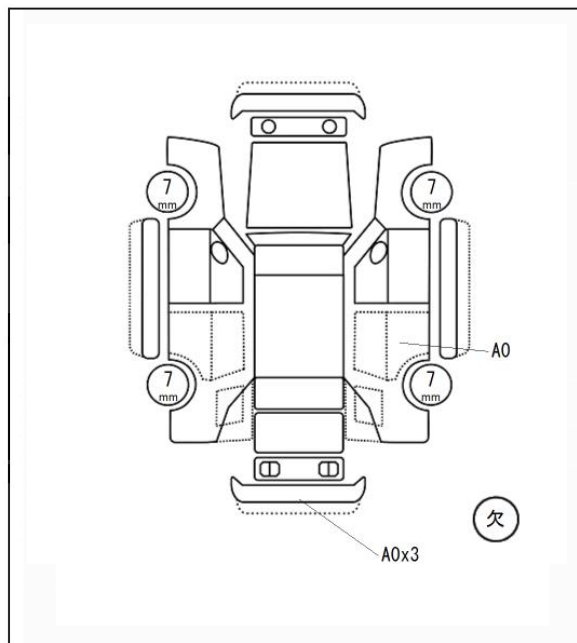
小さな傷・凹み、軽微な補修跡がある状態です

凹・曲 傷 変色 さび 腐食 修理跡 交換跡 割・穴
 U A P S C W XM T

備考 ステップ傷 ドアエッジ傷 未塗装樹脂色褪せ
 外装に1cm未満の損傷 シートにしわ 内装汚れ
 ステアリング擦れ
