# 車両状態証明書

Vehicle Condition Sheet

販売店名 ウェインズインポート横浜㈱  
 証明書発行日 令和6年09月25日  
 証明書番号 N038104-000002  
 車両検査日 令和6年09月25日  
 検査委員No 38-0048  
 車検有効期限 令和8年01月04日  
 走行距離 40,739km

車種	Passat Variant
グレード	TSI R-Line
トランスミッション	7DSG
ボディカラー	ピュアホワイト
初度登録年月日	平成28年10月20日
型式	DBA-3CCZE
車台番号	WWZZZ3CZGE127805
排気量	1,390cc
乗車定員	5名
保証書	あり(認定中古車保証)
整備手帳	あり
取扱説明書	あり
主要装備

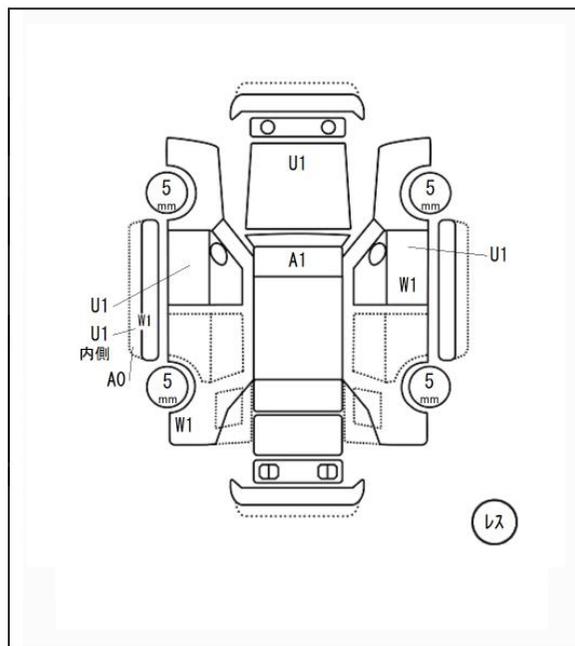
凹・曲 傷 変色 さび 腐食 修理跡 交換跡 割・穴  
 U A P S C W XM T

備考 シートにシミ、すれ ドアエッジ傷 ホイール傷  
 外装に1cm未満の損傷 バンパ下回り傷 内装汚れ、傷  
 右フロントフェンダーボルト回し跡有
