車両状態証明書

Vehicle Condition Sheet

販売店名 ウエイズインポート横浜㈱
 証明書発行日 令和6年11月18日
 証明書番号 N038105-000086
 車両検査日 令和6年11月18日
 検査委員No 38-0062
 車検有効期限 令和7年10月26日
 走行距離 25,724km

車種 Polo
 グレード TSI Highline
 トランスミッション 7DSG
 ボディカラー ピュアホワイト
 初度登録年月日 平成28年10月27日
 型式 DBA-6RCJZ
 車台番号 WVVZZZ6RZGU082920
 排気量 1,190cc
 乗車定員 5名
 保証書 あり(認定中古車保証)
 整備手帳 あり
 取扱説明書 あり
 主要装備

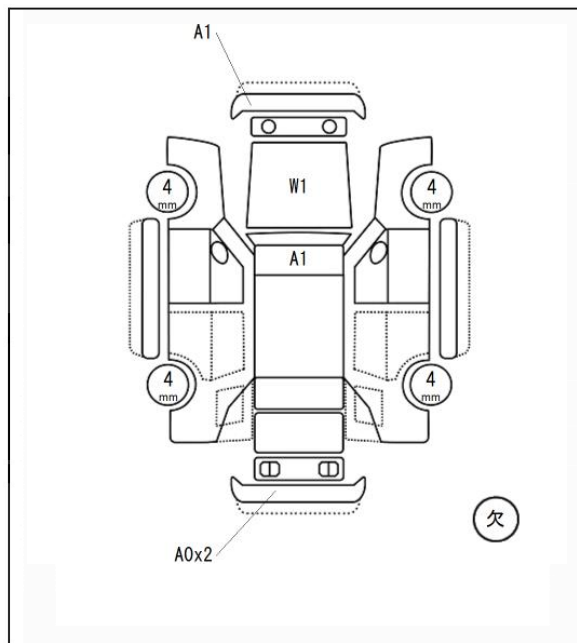
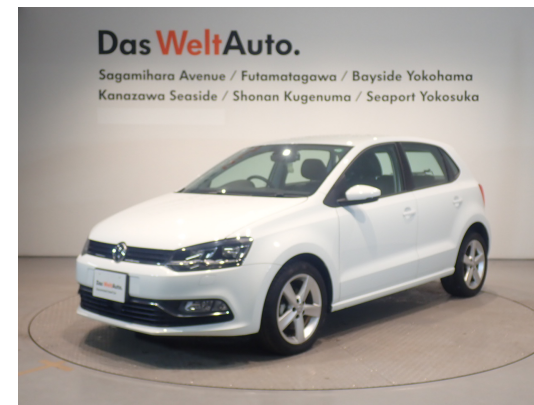
機能	★	整備・保証付き販売です
内装		
外装	★	目立つ損傷はありません
走行	★	実走行距離です
総合評価点		修復歴
4.5	無	査定協会が定める修復歴車ではありません

小さな傷・凹み、軽微な補修跡がある状態です

凹・曲 傷 変色 さび 腐食 修理跡 交換跡 割・穴
 U A P S C W XM T

備考 シートに汚れ、シミ、すれ、しわ、へたり 外装擦り傷
 ステップ傷 ドアエッジ傷 内装シミ、汚れ、傷
 外装に1cm未満の損傷
 ハンドルすれ
