# 車両状態証明書

Vehicle Condition Sheet

販売店名 福岡トヨタ自動車㈱  
 証明書発行日 令和6年08月10日  
 証明書番号 N91031-000092-3  
 車両検査日 令和6年08月09日  
 検査委員No 91-0021  
 車検有効期限 --年--月--日  
 走行距離 24,754km

車種 Golf  
 グレード eTSI Style  
 トランスミッション 7DSG  
 ボディカラー キングスレッドM  
 初度登録年月日 令和3年07月29日  
 型式 3AA-CDDFY  
 車台番号 WWZZZCDZMW350979  
 排気量 1,490cc  
 乗車定員 5名  
 保証書 あり(認定中古車保証)  
 整備手帳 あり  
 取扱説明書 あり  
 主要装備

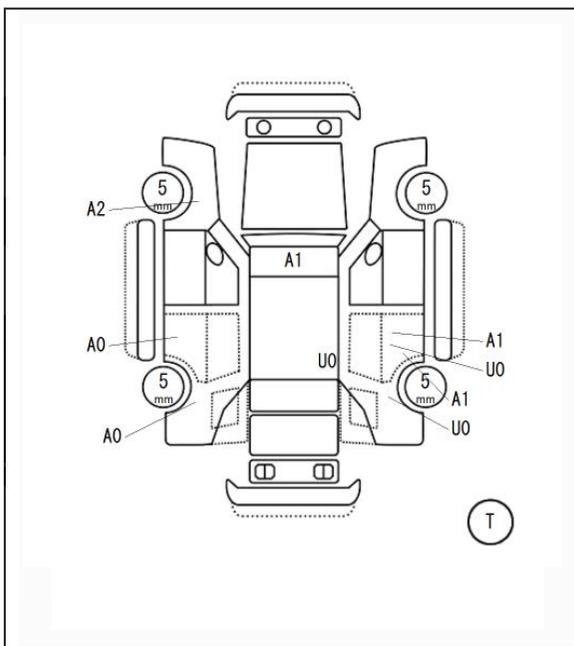
傷・凹み等が数カ所ある状態です

凹・曲 傷 変色 さび 腐食 修理跡 交換跡 割・穴  
 U A P S C W XM T

備考 内装傷 シートにシミ ホイール傷 パンパ下回り傷  
 外装擦り傷 ステップ傷 ドアエッジ傷  
 外装に1cm未満の損傷  
 外装シミ
