# 車両状態証明書

Vehicle Condition Sheet

車種 Polo  
 グレード TSI Comfortline Meister  
 トランスミッション 7DSG  
 ボディカラー ディープブラック PE  
 初度登録年月日 平成29年04月28日  
 型式 DBA-6RCJZ  
 車台番号 WVVZZZ6RZHU054246  
 排気量 1,190cc  
 乗車定員 5名  
 保証書 あり(認定中古車保証)  
 整備手帳 あり  
 取扱説明書 あり  
 主要装備

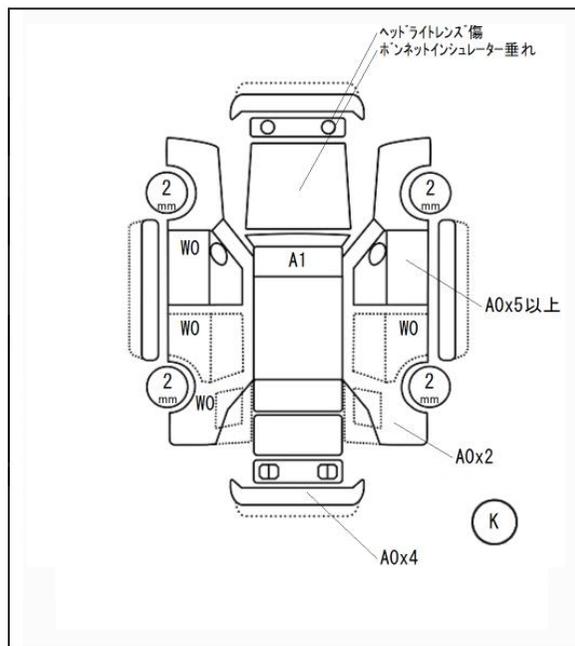
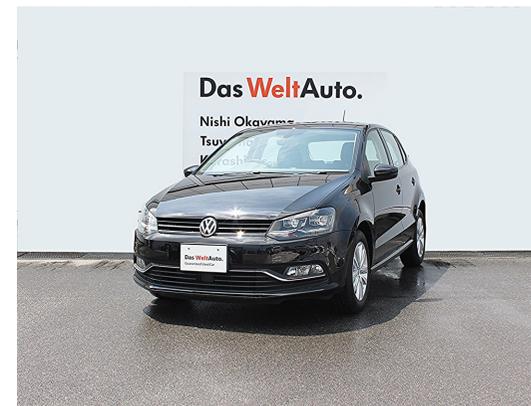
機能	★	整備・保証付き販売です
内装		
外装	★	目立つ損傷はありません
走行	★	実走行距離です
総合評価点		修復歴
4	無	査定協会が定める修復歴車ではありません

傷・凹み等が数カ所ある状態です

備考 シートにしわ 内装傷 バンパ・スボイラー下回り傷  
 ホイール傷 外装擦り傷 ステップ傷 ドアエッジ傷  
 外装に1cm未満の損傷
