車両状態証明書

Vehicle Condition Sheet

販売店名 ウエイズインポート横浜㈱
 証明書発行日 令和6年08月31日
 証明書番号 N38081-000462
 車両検査日 令和6年08月31日
 検査委員No 38-0048
 車検有効期限 令和7年08月26日
 走行距離 30,543km

車種 Golf
 グレード R
 トランスミッション 6DSG
 ボディカラー ラピスブルー M
 初度登録年月日 平成28年06月13日
 型式 ABA-AUCJXF
 車台番号 WVVZZAUZGW142088
 排気量 1,980cc
 乗車定員 5名
 保証書 あり(認定中古車保証)
 整備手帳 あり
 取扱説明書 あり
 主要装備

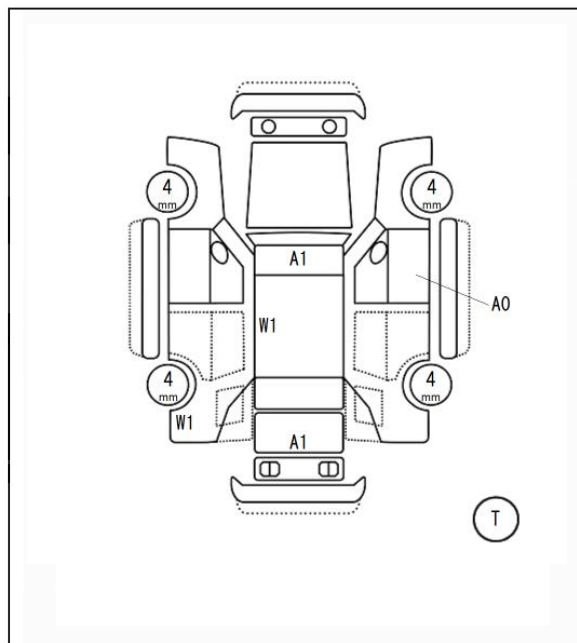
傷・凹み等が数カ所ある状態です

凹・曲 傷 変色 さび 腐食 修理跡 交換跡 割・穴
 U A P S C W XM T

備考 シートにすれ、しわ 内装汚れ、傷、のり跡
 バンパ下回り傷 ホイール傷 外装擦り傷
 外装に1cm未満の損傷
