車両状態証明書

Vehicle Condition Sheet

販売店名 福岡トヨタ自動車㈱
 証明書発行日 令和6年10月17日
 証明書番号 N91031-000130-2
 車両検査日 令和6年10月16日
 検査委員No 91-0021
 車検有効期限 令和7年03月30日
 走行距離 47,714km

車種 Golf Variant
 グレード TSI Comfortline Meister
 トランスミッション 7DSG
 ボディカラー タングステンシルバーM
 初度登録年月日 令和2年03月31日
 型式 DBA-AUCJZ
 車台番号 WWZZZAUZKP567907
 排気量 1,190cc
 乗車定員 5名
 保証書 あり(認定中古車保証)
 整備手帳 あり
 取扱説明書 あり
 主要装備

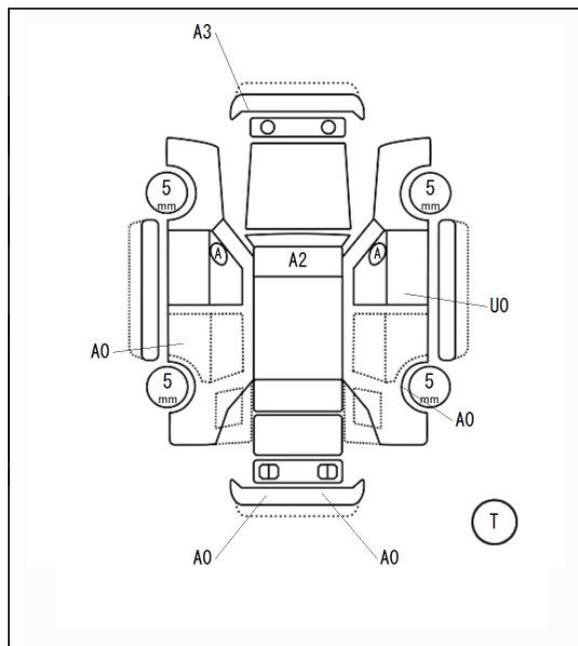
傷・凹み等が数カ所ある状態です

凹・曲 傷 変色 さび 腐食 修理跡 交換跡 割・穴
 U A P S C W XM T

備考 シートにシミ 内装傷 ホイール傷 ドアエッジ傷
 外装に1cm未満の損傷 ステップ傷 外装擦り傷
 バンパ下回り傷
 メッキモール・ルーフレールシミ
 Frピラートリム傷
