車両状態証明書

Vehicle Condition Sheet

販売店名 フォルクスワーゲンジャパン販売㈱
 証明書発行日 令和6年11月01日
 証明書番号 N38090-000864-1
 車両検査日 令和6年11月01日
 検査委員No 38-0053
 車検有効期限 --年--月--日
 走行距離 43,703km

車種 Arteon
 グレード TSI 4MOTION R-Line Advance
 トランスミッション 7DSG
 ボディカラー オリックスホワイトMoPE
 初度登録年月日 平成30年05月15日
 型式 ABA-3HDJHF
 車台番号 WVVZZZ3HZJE520248
 排気量 1,980cc
 乗車定員 5名
 保証書 あり(認定中古車保証)
 整備手帳 あり
 取扱説明書 あり
 主要装備

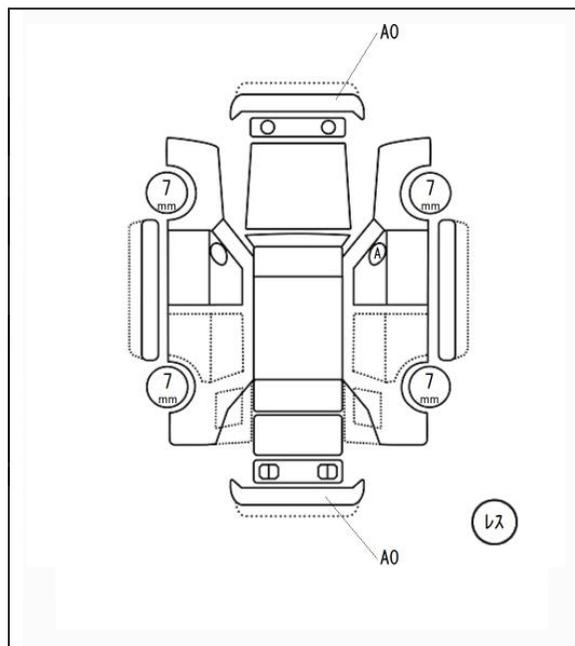
小さな傷・凹み、軽微な補修跡がある状態です

凹・曲 傷 変色 さび 腐食 修理跡 交換跡 割・穴
 U A P S C W XM T

備考 外装擦り傷 ステップ傷 ドアエッジ傷 内装傷
 外装に1cm未満の損傷 バンパ下回り傷
 シートに汚れ、傷、ずれ、しわ
