車両状態証明書

Vehicle Condition Sheet

| 車種 | T-Roc |
| グレード | TDI Sport |

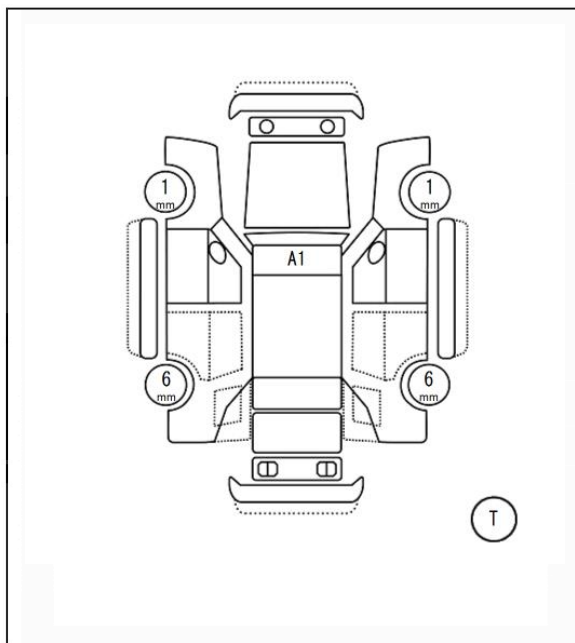
小さな傷・凹み、軽微な補修跡がある状態です

凹・曲 傷 変色 さび 腐食 修理跡 交換跡 割・穴
U A P S C W XM T

備考 ステップ傷 ドアエッジ傷 外装に1cm未満の損傷
内装穴、傷
ルーフレール水あか
天張り補修跡有り
