# 車両状態証明書

Vehicle Condition Sheet

車種 Golf Touran  
 グレード TSI Comfortline  
 トランスミッション 7DSG  
 ボディカラー ディープブラック PE  
 初度登録年月日 平成29年08月31日  
 型式 DBA-1TCZD  
 車台番号 WVGZZZ1TZW102704  
 排気量 1,390cc  
 乗車定員 7名  
 保証書 あり(認定中古車保証)  
 整備手帳 あり  
 取扱説明書 あり  
 主要装備

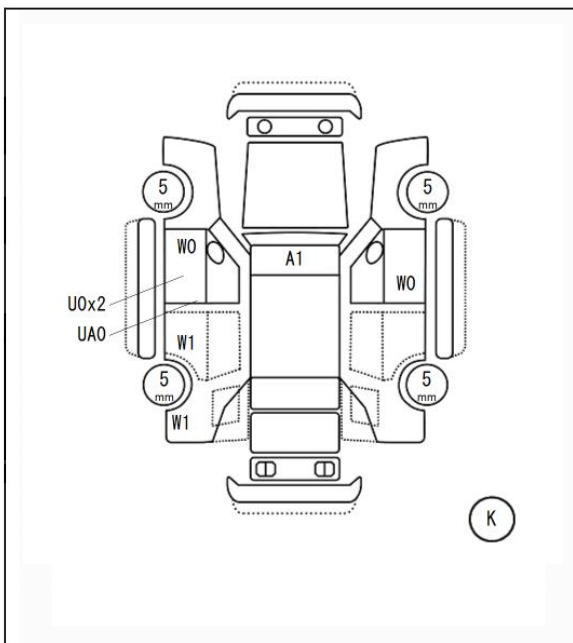
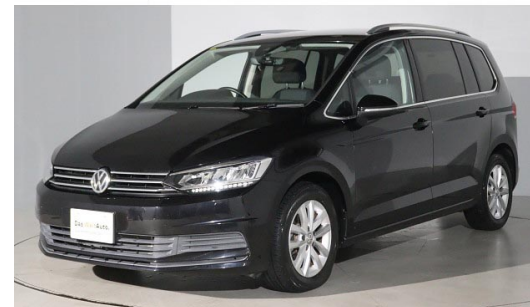
機能	★	整備・保証付き販売です
内装	★	目立つ損傷はありません
外装	★	目立つ損傷はありません
走行	★	実走行距離です
総合評価点	修復歴	
4	無	査定協会が定める 修復歴車ではありません

傷・凹み等が数カ所ある状態です

備考 内装傷 外装に1cm未満の損傷 ドアエッジ傷  
 ホイール傷 バンパ下回り傷  
 外装シミ  
 メッキモール・ルーフレールシミ
