# 車両状態証明書

Vehicle Condition Sheet

販売店名 福岡トヨタ自動車㈱  
 証明書発行日 令和6年11月06日  
 証明書番号 N91031-000134-1  
 車両検査日 令和6年11月03日  
 検査委員No 91-0021  
 車検有効期限 --年--月--日  
 走行距離 61,738km

車種 Golf Variant  
 グレード TSI Comfortline  
 トランスミッション 7DSG  
 ボディカラー アトランティックブルーM  
 初度登録年月日 平成29年11月30日  
 型式 DBA-AUCJZ  
 車台番号 WWZZZAUZHP784960  
 排気量 1,190cc  
 乗車定員 5名  
 保証書 あり(認定中古車保証)  
 整備手帳 あり  
 取扱説明書 あり  
 主要装備

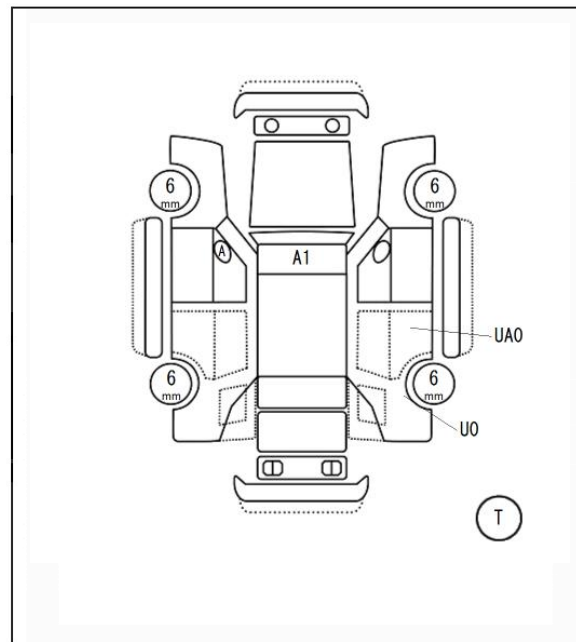
凹・曲 傷 変色 さび 腐食 修理跡 交換跡 割・穴  
 U A P S C W XM T

備考 シートにシミ 内装傷 外装に1cm未満の損傷  
 ドアエッジ傷 ステップ傷 外装擦り傷  
 外装シミ  
 メッキモール・ルーフレールシミ
