# 車両状態証明書

Vehicle Condition Sheet

車種	Golf
グレード	GTI
トランスミッション	6DSG
ボディカラー	ピュアホワイト
初度登録年月日	平成29年03月30日
型式	ABA-AUCHH
車台番号	WWWZZAUZH123915
排気量	1,980cc
乗車定員	5名
保証書	あり(認定中古車保証)
整備手帳	あり
取扱説明書	あり
主要装備

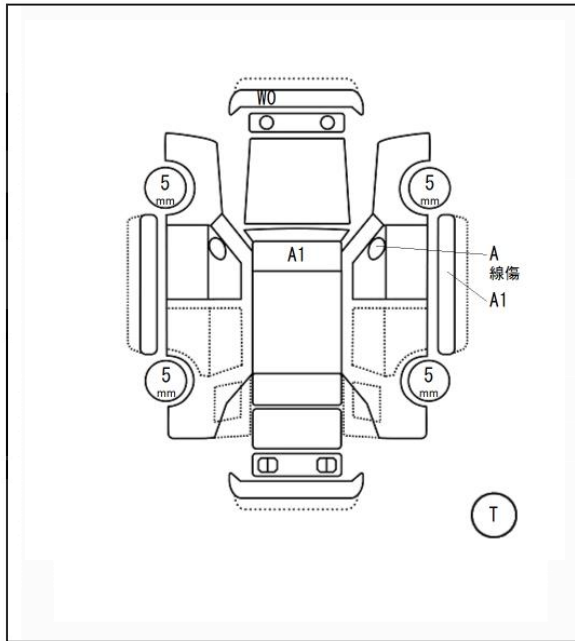
凹・曲 傷 変色 さび 腐食 修理跡 交換跡 割・穴  
 U A P S C W XM T

備考 シートに汚れ、すれ 内装汚れ、傷  
 ヘッドライトくすみ 外装擦り傷  
 外装に1cm未満の損傷  
 ドアエッジ傷 ハンドルすれ、傷  
 運転席、助手席F/Rステップ傷  
 運転席前後、助手席前後ホイール傷
