車両状態証明書

Vehicle Condition Sheet

車種	Passat
グレード	TSI Elegance Advance
トランスミッション	7DSG
ボディカラー	パイライトシルバーM
初度登録年月日	令和3年07月20日
型式	3BA-3CDPC
車台番号	WVWZZZ3CZME118779
排気量	1,490cc
乗車定員	5名
保証書	あり(新車保証)
整備手帳	あり
取扱説明書	あり
主要装備

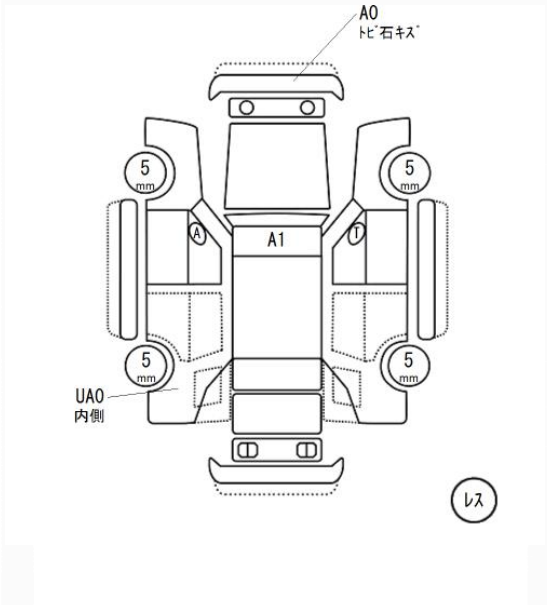
小さな傷・凹み、軽微な補修跡がある状態です

備考　ベンチレーション　シートヒーター
ドライブレコーダー前後
シートに汚れ、すれ　ホイール傷　ドアエッジ傷
235／45R18REGNO
