車両状態証明書
Vehicle Condition Sheet

販売店名	Volkswagen立川 認定中古車ｾﾝﾀｰ
証明書発行日	令和6年03月22日
証明書番号	21321-000436
車両検査日	令和6年03月22日
検査委員No	21-9012
車検有効期限	令和8年02月27日
走行距離	279km

車種	Arteon Shooting Brake
グレード	TSI 4MOTION Elegance
トランスミッション	7DSG
ボディカラー	ディープブラックPE
初度登録年月日	令和5年02月28日
型式	3BA-3HDNUF
車台番号	WVWZZZ3HZPK003347
排気量	1,980cc
乗車定員	5名
保証書	あり(新車保証)
整備手帳	あり
取扱説明書	あり
主要装備

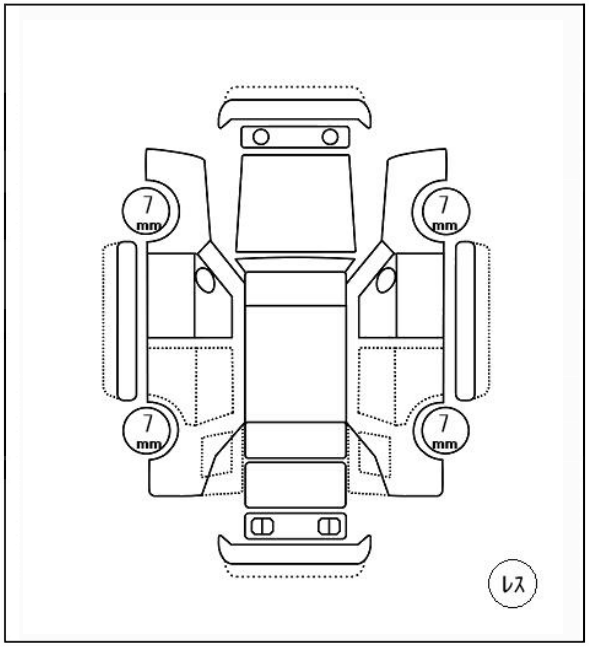
目立たない傷・凹み等が少しある状態です

凹・曲	傷	変色	さび	腐食	修理跡	交換跡	割・穴
U	A	P	S	C	W	XM	T

備考　外装擦り傷　内装傷
