車両状態証明書
Vehicle Condition Sheet

V-CON
Vehicle Condition Check System

販売店名	インポートカーズ株式会社
証明書発行日	令和6年01月15日
証明書番号	37021-000608
車両検査日	令和6年01月10日
検査委員No	37-9005
車検有効期限	令和7年12月26日
走行距離	7,388km

車種	T-Roc
グレード	TSI Active
トランスミッション	7DSG
ボディカラー	ピュアホワイト
初度登録年月日	令和4年12月27日
型式	3BA-A1DPC
車台番号	WVGZZZA1ZPV522531
排気量	1,490cc
乗車定員	5名
保証書	あり(新車保証)
整備手帳	あり
取扱説明書	あり
主要装備

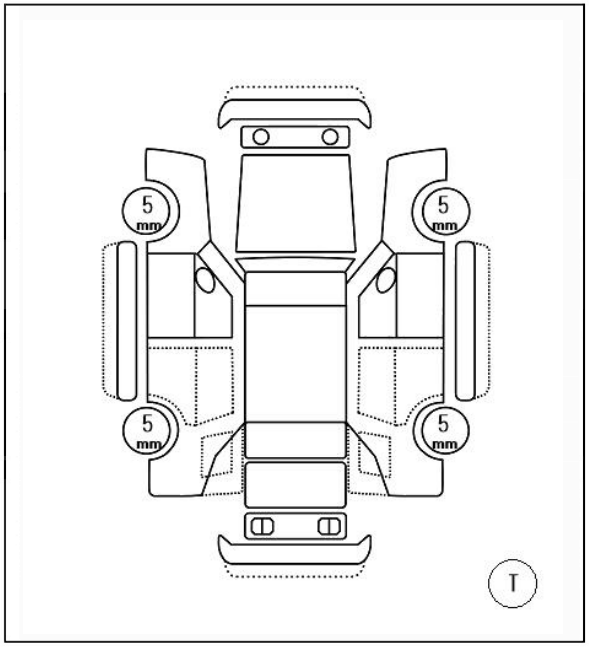
凹・曲	傷	変色	さび	腐食	修理跡	交換跡	割・穴
U	A	P	S	C	W	XM	T

備考　ドアエッジ傷　外装に1cm未満の損傷
