車両状態証明書
Vehicle Condition Sheet

V-CON
Vehicle Condition Check System

販売店名	インポートカーズ株式会社
証明書発行日	令和6年04月25日
証明書番号	N37021-000011
車両検査日	令和6年04月25日
検査委員No	37-9005
車検有効期限	令和7年06月01日
走行距離	8,829km

車種	Polo
グレード	TSI Style
トランスミッション	7DSG
ボディカラー	アスコットグレー
初度登録年月日	令和4年06月02日
型式	3BA-AWDLA
車台番号	WVWZZZAWZNU058100
排気量	990cc
乗車定員	5名
保証書	あり(新車保証)
整備手帳	あり
取扱説明書	あり
主要装備

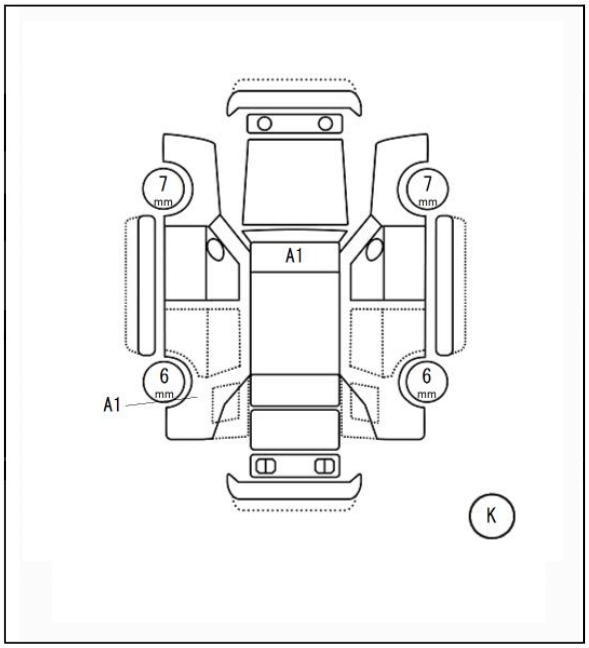
総合評価点	修復歴
4.5	無　査定協会が定める修復歴車ではありません

小さな傷・凹み、軽微な補修跡がある状態です

備考　外装に1cm未満の損傷　内装傷
