車両状態証明書

Vehicle Condition Sheet

車種	Polo
グレード	TSI Comfortline
トランスミッション	7DSG
ボディカラー	エナジェティックオレンジM
初度登録年月日	平成31年03月29日
型式	ABA-AWCHZ
車台番号	WVWZZZAWZKU008217
排気量	990cc
乗車定員	5名
保証書	あり(認定中古車保証)
整備手帳	あり
取扱説明書	あり
主要装備

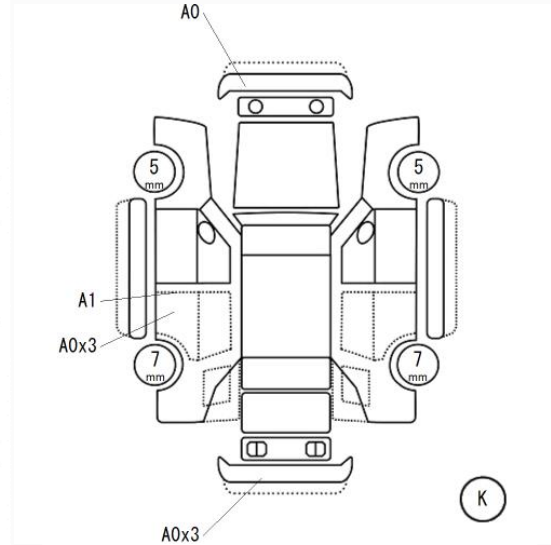
備考　ドライブレコーダー前後
185／65R15DUNLOP
バンパ下回り傷　ステップ傷　外装に1cm未満の損傷
内装汚れ　シートにしわ　ステアリング擦れ
