車両状態証明書

Vehicle Condition Sheet

販売店名	フォルクスワーゲンジャパン販売㈱
証明書発行日	令和6年04月23日
証明書番号	N38090-000101-1
車両検査日	令和6年04月23日
検査委員No	38-0053
車検有効期限	--年--月--日
走行距離	23,525km

車種	Sharan
グレード	TSI Highline
トランスミッション	6DSG
ボディカラー	ホワイトシルバーM
初度登録年月日	令和1年09月27日
型式	DBA-7NCZD
車台番号	WVWZZZ7NZKV005922
排気量	1,390cc
乗車定員	7名
保証書	あり(認定中古車保証)
整備手帳	あり
取扱説明書	あり
主要装備

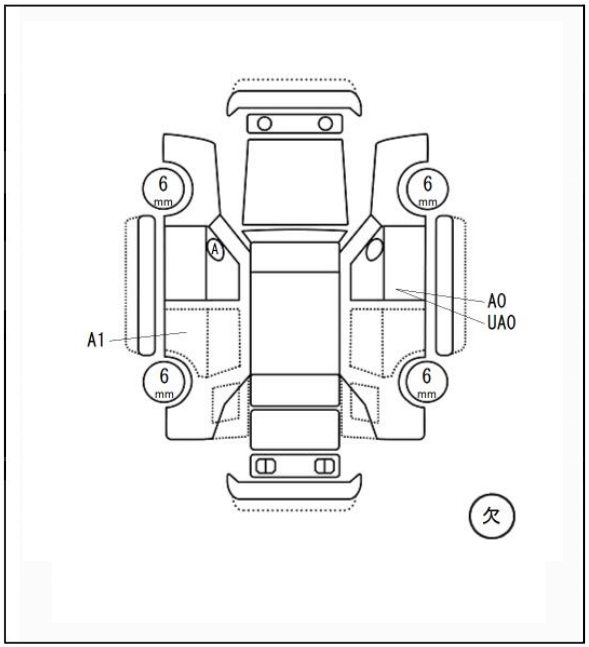
総合評価点	修　復　歴
4.5	無　査定協会が定める修復歴車ではありません

小さな傷・凹み、軽微な補修跡がある状態です

備考　ステップ傷　ドアエッジ傷　ヘッドライトくすみ
内装傷
ワイパーラバー褪せ
ﾋﾟﾚﾘｰｵｰﾙｼｰｽﾞﾝﾀｲﾔ
