車両状態証明書

Vehicle Condition Sheet

車種	Golf
グレード	R
トランスミッション	7DSG
ボディカラー	ラピスブルーM
初度登録年月日	令和4年11月24日
型式	3BA-CDDNFF
車台番号	WVWZZZCD8PW111841
排気量	1,980cc
乗車定員	5名
保証書	あり(新車保証)
整備手帳	あり
取扱説明書	あり
主要装備

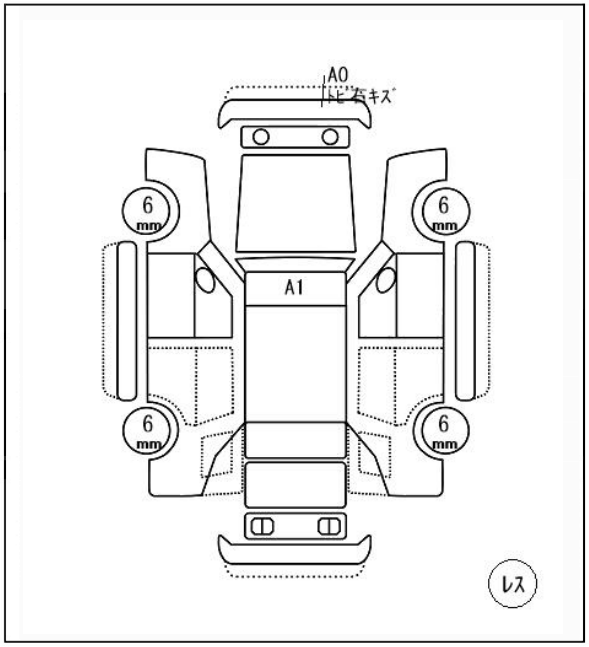
備考　装備補記：ドライブレコーダー前後
車両状態補記：　ホイール傷
235／35R19 GOODYEAR
