車両状態証明書
Vehicle Condition Sheet

販売店名	Volkswagen 東岐阜
証明書発行日	令和6年04月25日
証明書番号	N54011-000177
車両検査日	令和6年04月25日
検査委員No	54-9007
車検有効期限	令和7年09月19日
走行距離	9,762km

車種	T-Roc
グレード	R
トランスミッション	7DSG
ボディカラー	ディープブラックPE
初度登録年月日	令和4年09月20日
型式	7BA-A1DNFF
車台番号	WVGZZZA1ZPV507141
排気量	1,980cc
乗車定員	5名
保証書	あり(新車保証)
整備手帳	あり
取扱説明書	あり
主要装備

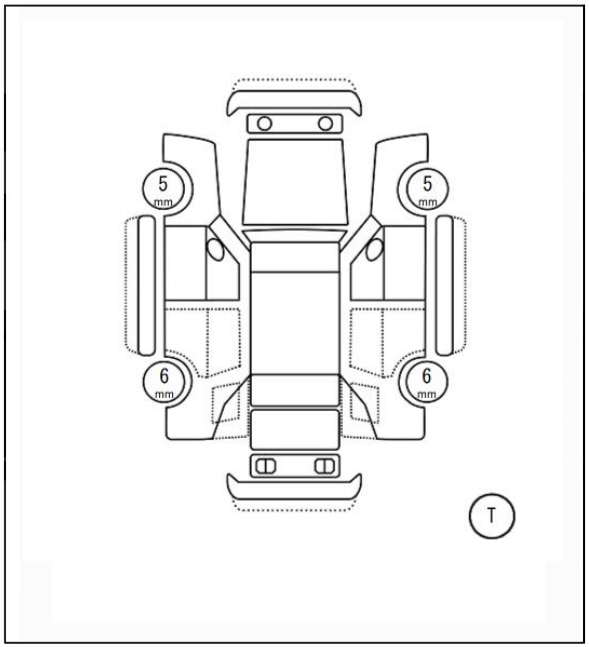
目立たない傷・凹み等が少しある状態です

備考　内装傷　外装擦り傷　ステップ傷
外装に1cm未満の損傷
